河川護岸修景用木材の腐朽劣化特性に関する研究

Study on the putrefaction deterioration characteristics of wood used as a material for landscape revetment

Moriyoshi WATANABE, Keichi KANDA, Yuusuke KOREKAWA, Shohei TSUBAKINO.

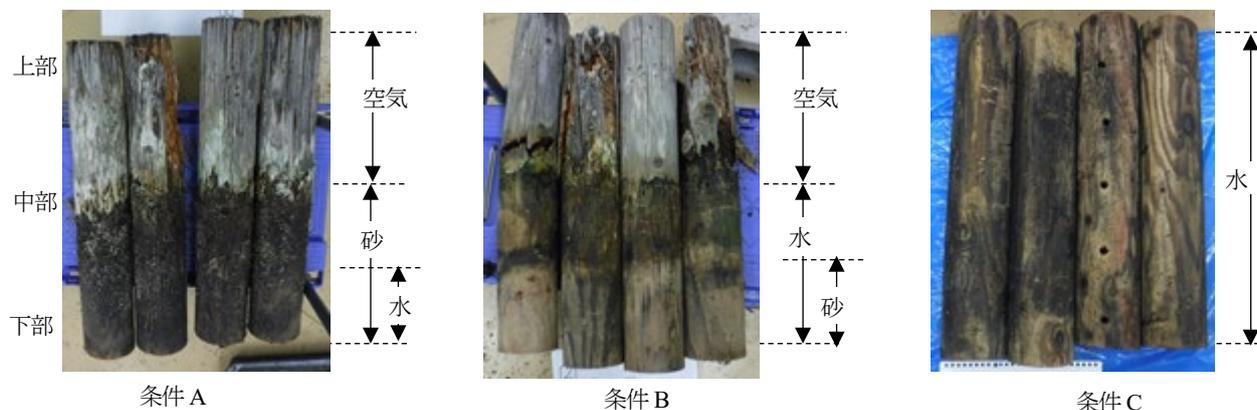
写真3 スギ(無加工)の劣化状況(2019)

設置から14年が経過した2019年におけるスギ(無加工)の条件A、B、Cの腐朽状況を写真3に示す。そもそも木材の劣化は、紫外線、風、収縮などによる劣化と腐朽菌による劣化に大別できる。条件AとBの上部はいずれも空気中にあり、特に杭頭部では乾燥収縮に伴うひび割れの劣化が顕著であった。一方、腐朽菌の生育環境には、適度な水分、十分な空気、栄養分、好適な温度が必要とされており、一つでもかけると生育はできないが、全て満足すると急速に腐朽が進む⁹⁾。条件

A と B の中部では、この条件が適度に整っており腐朽菌による腐朽が進んだと考えてよい。下部及び条件 C では、顕著な腐朽劣化は見られなかった、これは水

中であるため十分な空気がなく腐朽菌の生育には不適であったことが原因である。

図 2 に条件 A の木杭上部の貫入量を示す。木杭表面には‘ふし’や‘割れ’があり、測定値のばらつきが原因となり時間経過に伴い貫入量が減少して見える年度もあるが、図中に示す標準偏差から概ね貫入量が増大していることがわかる。3 樹種とも 14 年経過しても貫入量の平均値は使用不能となる 35mm を超えることはなく健全な状態と保っていると評価できるが、実際には写真 3 の条件 A の左から 2 本目、条件 B の左から 2 本目と 4 本目の木杭のように劣化は明らかである。貫入量法では測定できた箇所のみデータを用いるため健全と評価されてしまう。一方、図 3 に示す腐朽割合法では、貫入量が 35 mm を超えた箇所、あるいは腐朽による割裂、樹皮の脱落等により測定できなかったものの割合が 11 年後の 2016 年以降急激に増加し 30% を超え使用不可と評価できる。よって写真 3 の外観の状況を反映するのは腐朽割合法が適していると言える。

空気中の条件である条件 A と B の上部の劣化は、紫外線、風、収縮などが主な原因であると考えられる。図 2 から 3 樹種とも時間が経過するに従い貫入量が増加している。また写真 3 条件 B のように木杭の一部では割裂した部分に雨水が入り込み腐朽を促進させていた。

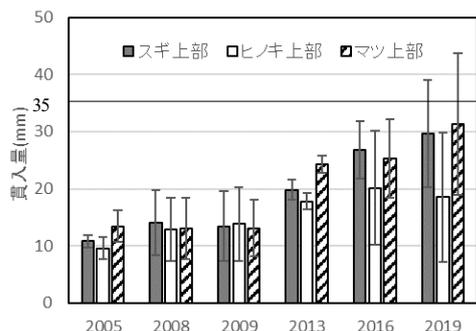
図2 条件A 上部における樹種の違い (貫入量法)

空気中の条件の図 2 から 3 樹種とも上部は時間が経過するに従い貫入量が増加し、2019 年には標準偏差を考慮するとヒノキ以外は使用不可の目安である 35 mm を超えている。図 3 の腐朽割合から、マツは 2013 年以降、スギは 2019 年以降使用不可と評価できる。

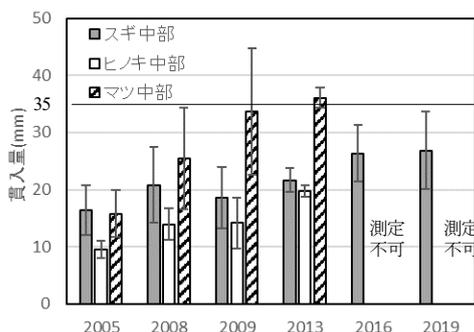
図4 条件A 中部における樹種の違い (貫入量法)

腐朽菌生育の条件の整っている図 4、6 の中部は、空気中の条件の上部よりも、より早く貫入量が大きくなり腐朽している。木杭が土と空気の接する条件 A の方が、空気と水の接する条件 B よりも貫入量が大きくなっている。腐朽菌の生育に必要な要因のうち栄養分と温度は同条件であるので、条件による違いは水分と空気である。条件 A の中部は水には接していないが、下方に存在する水が毛管現象により中部に供給される。一方、条件 B の中部は水中に空気が充分にないことから腐朽菌の活動が条件 A の中部より弱かったことが理由として考えられる。

腐朽菌生育の条件の整っている中部でもマツが最も腐朽しやすく、3 年後の 2008 年から腐朽割合が 30% を大幅に超え使用不可となっている。ヒノキは最も腐朽しにくいだが、条件 A では 8 年経過すると急激に腐朽が進んでいる。これは木杭の設置環境にもよるが、割裂が発生すると降雨時に水が供給され腐朽菌の活動条件が整い急激に腐朽劣化が進行することが原因として考えられる。顕著な割裂が生じていなかった条件 B では 14 年経過した 2019 年の段階でも貫入量は 20 mm 程度であった。

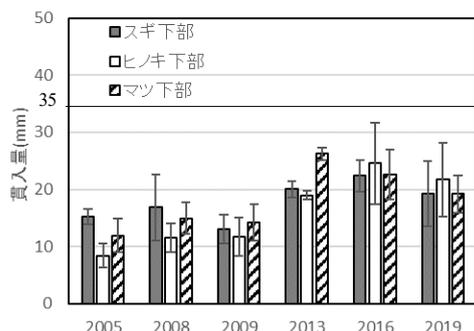
図8 条件A 下部における樹種の違い (貫入量法)

水中の条件である図 8、図 9 は、3 樹種ともわずかな

貫入量の増加は見られるものの、貫入量は 20mm 程度である。水中ではほとんど空気が存在せず、腐朽菌が活動できないため腐朽による劣化がほとんどなかったことが要因である。

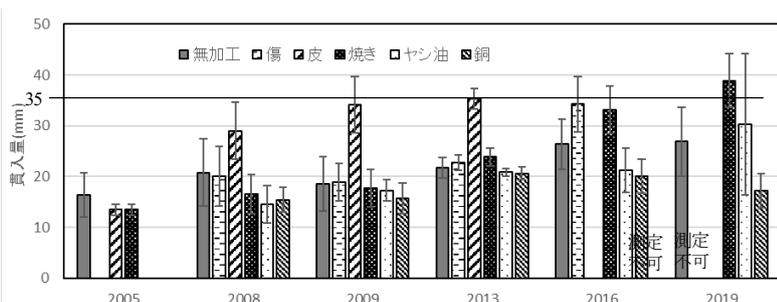
図 10 条件 A 中部におけるスギ材表面加工ごとの貫入量の変化

木杭中部の腐朽劣化が最も進行しやすい条件 A の中部における表面加工ごとの貫入量の変化を図 10 に、不朽割合の変化を図 11 に示す。皮付き木杭は、腐朽劣化が早く進み、3 年後の 2008 年には貫入量、腐朽割合とも使用不可と判定できる状態であった。外観を観察するとアリやワラジムシ目などの昆虫による食害が見られた。これは皮と心材の間の湿度が保たれたことにより腐朽菌が活発に活動し細胞壁が破壊され、昆虫の進出を許したためだと考えられる。同様に傷加工と焼き加工は 8 年を経過した後、皮付き木杭と同様に昆

虫の食害が身らえるようになった。

防腐剤を加圧注入した木杭は、11 年が経過した 2016 年の無加工の木杭に比べ劣化が少なく、効果が確認できる。ヤシ油はその後、急激に劣化が進んでいるが銅イオン加工の貫入量はほとんど変化しておらず、14 年経過した時点でも使用可能であった。これらの傾向は空気中の上部でも同様であった。また、浸水条件下では未処理の木材とほとんど差がないことから、水中で使う場合の表面加工は不要であることが分かった。

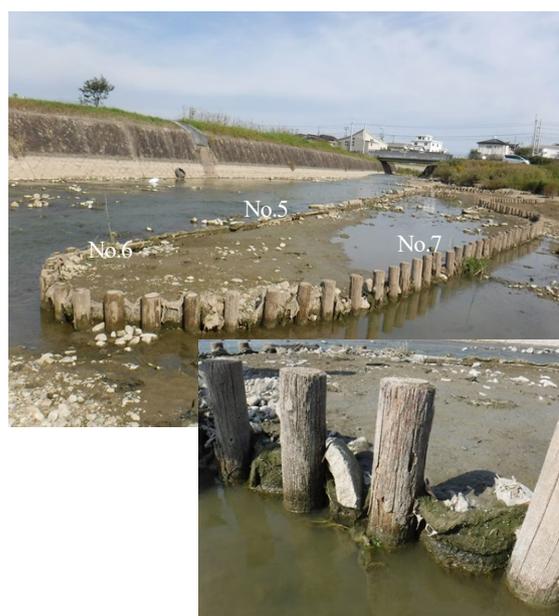
写真 4 木杭の設置状況(2020 年 10 月 28 日)

2020 年 10 月 28 日に喜瀬川に設置された木杭の直径、貫入量、含水率の観測を行った。設置から 15 年が経過した木杭表面は、劣化のため焼き加工、皮付きの区別が難しかったが、わずかに残された焼け跡や木の皮を手掛かりに、確信の持てる木杭の選び出し、上部および中部の測定を行った。なお、中部の一部、下部は埋没しており測定することができなかった。

観測結果を表 4 に示す。測定可能であった箇所における貫入量はすべて 35 mm 以下であった。外観からは一部割裂などのある木杭は見れたが腐朽劣化実験と比べるとほとんどの木杭は健全な状態を保っていた。理由としては 4 月から 9 月の浸水となり空気がないため腐朽劣化が生じず、それ以外の期間は空気中に露出し、風通しがよく比較的乾燥していることから含水率が低くたまため腐朽菌の活動には適さなかったことが考えられる。また、腐朽劣化実験では皮付きは水分を保持

するため腐朽が進行しやすいと考察しているが、現地では流水等の作用により木杭の川は剥離したため無加工の木杭と同じ状況になったため腐朽が生じにくかった。

木材を河川護岸修景材として用いる場合、腐朽劣化は木材と土と空気、水と空気と接する部分で生じやすいため、防腐処理をすることが望ましい。また常時浸水条件下では防腐処理を必要としない。使用可能年数は、設置条件や環境により腐朽劣化が異なるため定期的な観測が必要である。
