# 2013年4月13日淡路島付近で発生した地震による 液状化現象と港湾施設被害

## Liquefaction And Port Facilities Damages Due to the Earthquake Occurred on 13 April 2013 on Awaji Island

Yasuyuki NABESHIMA, Yuki KISHI, Daichi TANIGUCHI.

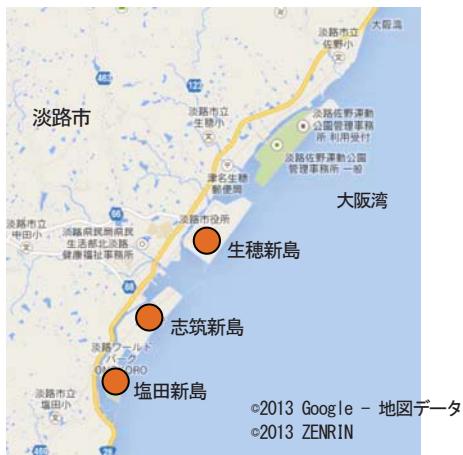
図 1 液状化が確認された淡路市の埋立地

淡路市の大阪湾側には北から、佐野新島、生穂（いぐほ）新島、志筑（しづき）新島、塩田新島の 4 つの埋立地がある。これらの埋立地は、兵庫県企業庁によって昭和 46 年から事業に着手し、埋め立てられた埋立地である。今回の地震では、これらの埋立地では液状化現象が広い範囲で発生し、地中から砂が噴出する現象（以下、噴砂）が観測された。図 1 に調査により液状化の痕跡が確認できた箇所を示す。

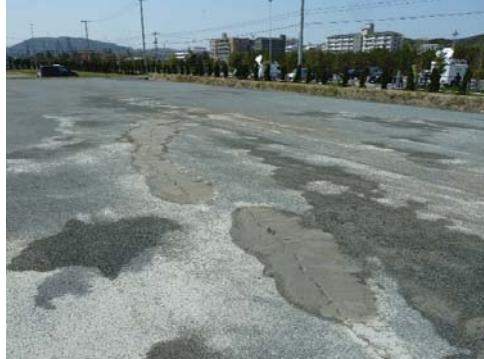
図 2 淡路市役所駐車場の噴砂跡

生穂新島では、淡路市役所の 2 箇所の駐車場において液状化現象が確認できた（図 2）。淡路市役所周辺には太陽光発電所があり、液状化被害が発生していることが考えられるが、敷地内部には入ることができなかったため、液状化現象を確認することができなかつた。

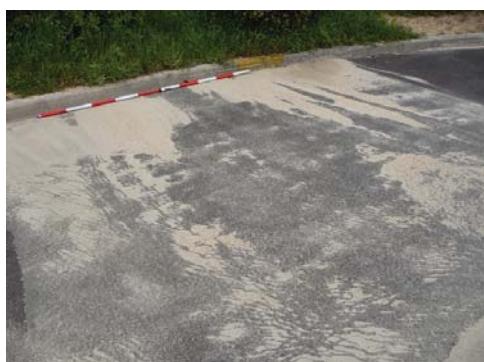
図 3 ショッピングモール周辺の噴砂跡

志筑新島では大阪湾側のショッピングモール周辺道路で、歩道のアスファルトと緑地帯の隙間から液状化による噴砂跡が多数確認できた（図 3）。また、緑地内でも液状化が発生しており、砂が噴出した際にできた

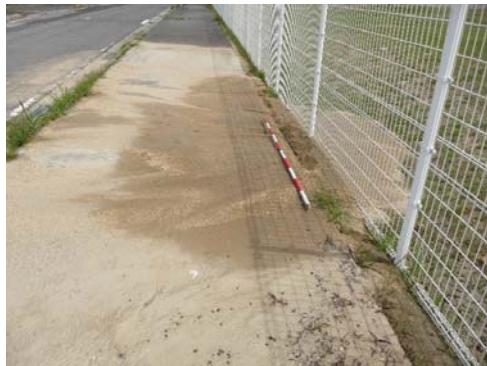
図4 淡路家畜市場周辺の噴砂跡

塩田新島の液状化箇所を広範囲で確認することができた。液状化が確認できた 3 箇所の埋立地の中で塩田新島が最も液状化による噴砂跡が多数確認でき、噴砂の量も他の埋立地よりも多かった。特に淡路家畜市場周辺が液状化による噴砂が多く（図 4），噴砂の堆積量は多いところでは 4~5cm あった（図 5）。また、塩田新島には遊園地 ONOKORO があるが、駐車場でも液状化現象による噴砂跡が確認できた。

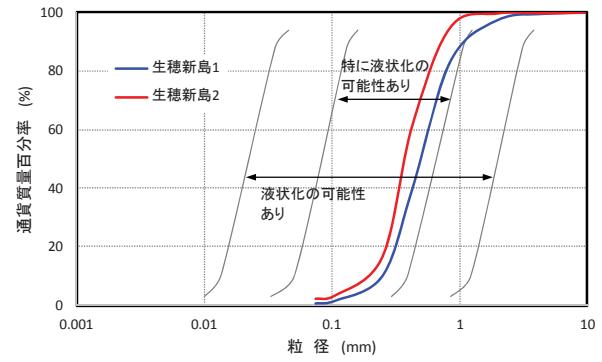
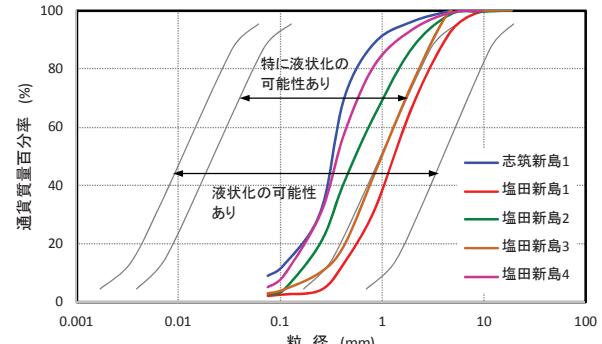
図6 噴砂の粒度分布

生穂新島で採取された噴砂は他の埋立地で採取された噴砂と異なり、均等係数と曲率係数が小さく、粒径が均一であることがわかる。また、山崎らによって示された粒度による液状化判定<sup>7)</sup>に従うと、「特に液状化の可能性あり」と判定され、非常に液状化を起こしやすい粒度である。また、志筑新島ならびに塩田新島で採取された噴砂の特徴としては均等係数が大きく、比較的粒度が良い砂であることがわかる。しかし、同じく

粒度による液状化判定を行うと、塩田新島1の噴砂を除き、「特に液状化の可能性あり」の範囲内であり、塩田新島1も若干外れているだけである。これらのことから、採取した噴砂は液状化を起こす可能性が高い粒径範囲内に分布していることがわかる。

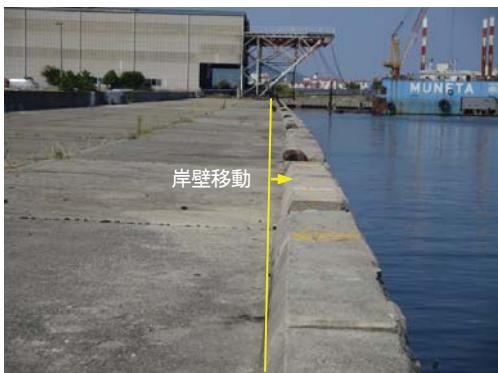
図7 津名港塩田地区の港湾施設被害

津名港塩田地区の港湾施設では地盤の液状化に伴う側方流動の影響と考えられる岸壁の移動が確認できた。図7に示すように岸壁が約200mの幅で移動しており、岸壁に約10cmの段差が生じ(図8)、岸壁ブロックが破損している個所も見受けられた。この港湾施設は利用されていないためか、調査時点では補修などの工事がされていなかった。

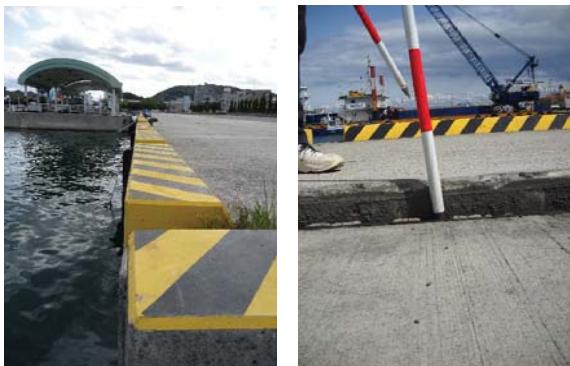
図9 津名港志筑地区的岸壁被害

生穂新島と志筑新島に囲まれた津名港志筑地区においても港湾施設の被害が確認でき、志筑地区では図9に示すように岸壁の移動が確認でき、約7cmの段差も生じていた。同じく、図10に示すように津名港ターミナルビル北側の岸壁でも幅約50mにわたって岸壁背面で沈下が見られ、約3cmの段差が生じていた。また、若干ではあるが岸壁が移動・傾斜している状況が観察できた。今回行った調査では津名港塩田・志筑地区で被害が最も大きく、これは淡路市志筑で震度6弱が測定<sup>8)</sup>されていることから、強い地震動によるものと考えられる。

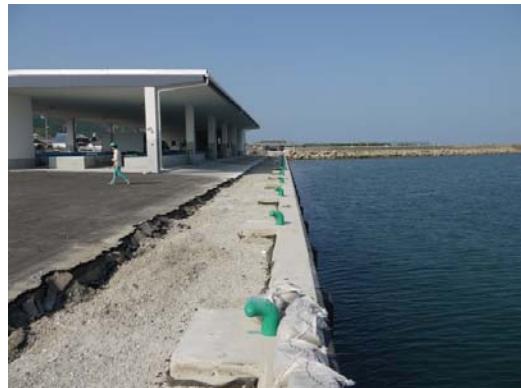
図 11 生穂漁港岸壁の移動

4月13日当時、これまでの生穂漁港の南側に新しい卸売施設が新規に建設され、完成直前であったが粉会の地震で被害が生じた。図11に示すように卸売施設の岸壁部分が幅約80mにわたって前方へ移動しており、最大変位量は20cm程度あった。また岸壁周辺では、図12のように岸壁周辺のアスファルトに亀裂が生じ、最大で約20cm沈下しており、また岸壁の土間コンクリートが移動・沈下し、荷捌き所と土間コンクリートの間に接続されていたパイプが破損していた(図13)。沈下量は約10cmと考えられる。調査時点では補修工事中であった。

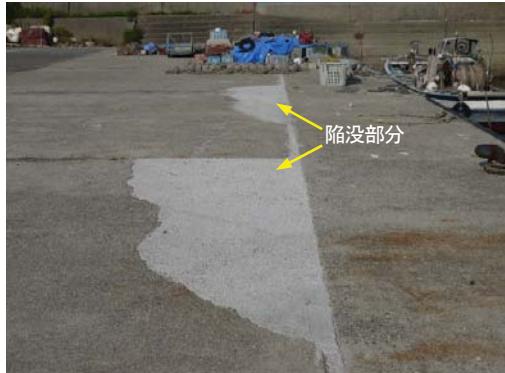
釜口（かまぐち）漁港では岸壁に約 6cm の隙間が発生し、水叩きが 2ヶ所で陥没し、孔が開いていたとの証言を得た。図 14 に示すように 8月 13日の調査時には陥没部分はコンクリートすでに補修が終了していた。

図 14 釜口漁港の水叩き陥没跡（補修後）

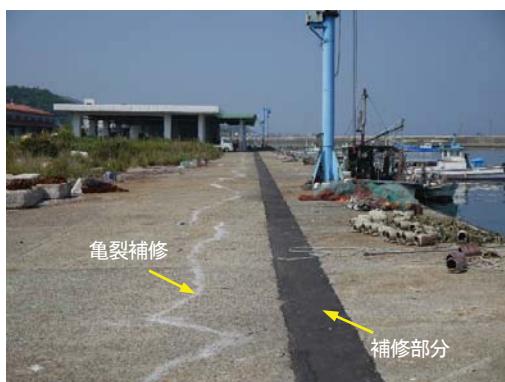
図 15 浅野漁港の岸壁被害

浅野漁港では組合事務所と荷捌き所の岸壁に幅約 230m にわたって 3cm の隙間が生じていた（図 15）。地震発生時がシラス漁の最盛期で、被害が軽微であったため、自主的に補修したことであった。荷捌き所

内ではコンクリートが破損し、約 5cm 沈下している部分もあった。

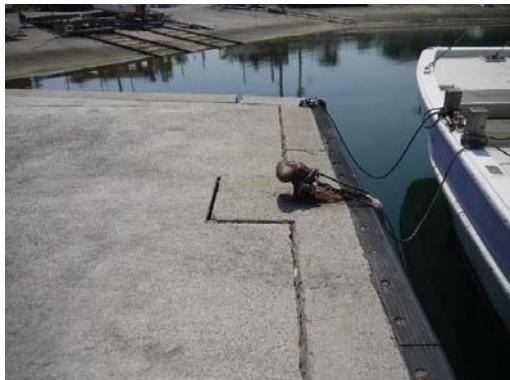
図 16 灰口漁港の岸壁被害

炬口（たけのくち）漁港は洲本川を挟んで洲本港の北側に位置している漁港である。岸壁にひび割れや隙間があり、図 16 に示すように隅角部のコンクリートブロックが約 7cm 移動していた。洲本では最大 470gal の

加速度<sup>⑥</sup>が観測されているにもかかわらず、港湾施設の被害は軽微であった。

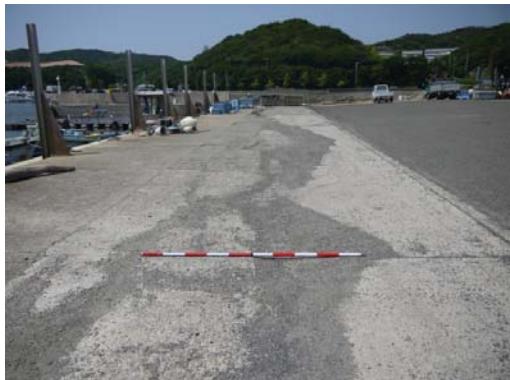
図 17 阿那珂漁港の被害状況

兵庫県がまとめた被害報告<sup>⑨</sup>には記載されていなかったが、阿那賀漁港においても図17に示すように岸壁に幅約40mにわたって亀裂が生じていた。
