河川護岸修景用木材の腐朽劣化特性に関する研究

Study on the putrefaction deterioration characteristics of wood used as a material for landscape revetment

Moriyoshi WATANABE, Keichi KANDA, Yuusuke KOREKAWA, Shohei TSUBAKINO.

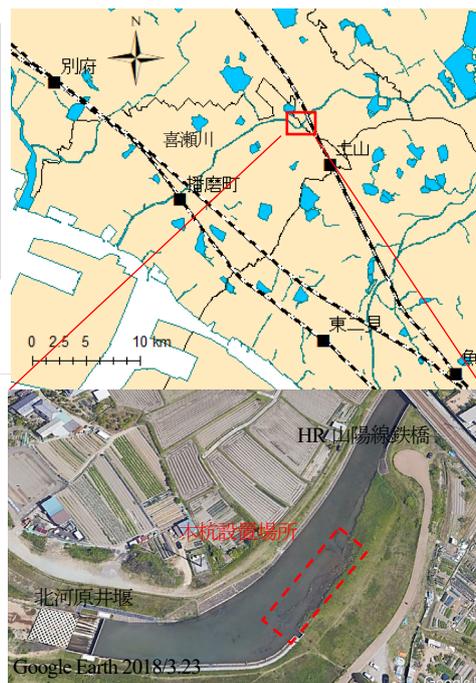
図 12 喜瀬川と木杭設置場所

喜瀬川は、播磨町中央部を南西に貫流し播磨灘に注ぐ河川延長 8,380m、流域面積 19.8 km²の支流を持たない二級河川である。木杭が設置されているのは、図 12 の下の写真に示す北河原井堰と JR 山陽本線鉄橋に挟まれた区間である。周辺は野添北公園があり河川は遊歩道、植栽が整備され市民の憩いの場となっている。木杭は環境形成を目的として 2005 年に図 13、写真 4 のように河川左岸側に、腐朽劣化実験で用いたものと同じスギ材の無加工、焼き加工、皮付きのものがランダムに設置されている。北河原井堰は転倒式可動堰で 4 月～9 月は農業用水取水のため堰が起立し、写真 5 の上の写真のように湛水し、木杭は浸水している。秋季

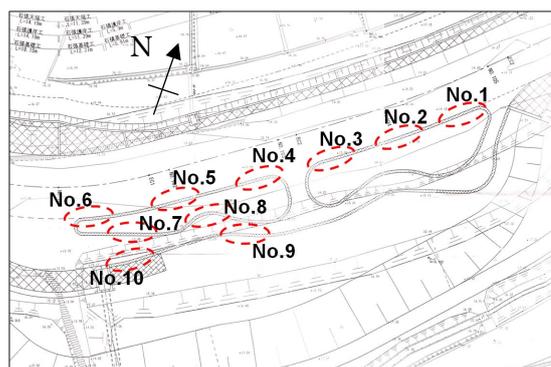
図 13 喜瀬川と木杭設置場所

喜瀬川に設置された木杭は明石高専河川工学研究室の山口¹⁰⁾、中川¹¹⁾、中田¹²⁾、泉¹³⁾、小野¹⁴⁾により観測がされていたが、2013 年以降は実施されていない。なお図 1 3 と写真 4 の No は堰転倒時に No.1~No.6 までが腐朽劣化実験条件 B、No.7~No.10 は条件 A、4 月~9 月堰起立時は条件 C に相当するものとして設定されたものである。しかし設置条件 A と B では水位が河川流量により変化するため、厳密に条件による差がない。

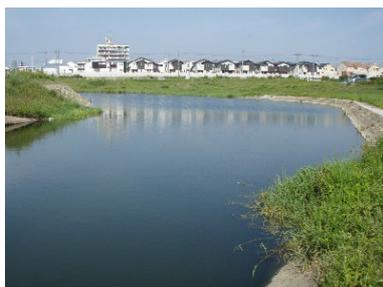
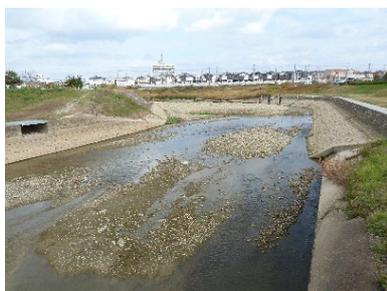
写真 5 北河原井堰上流側の起立時(上)と転倒時(下)の様子

と冬季は堰が転倒し写真 4、写真 5 の下の写真のように木杭が露出する環境となっている。
